Patina de Conmutador Aceptable

Condiciones de la Superficie del Conmutador

Aprende como evitar costosas reparaciones en motores y generadores reconociendo antes el problema lo cual causa serios problemas.

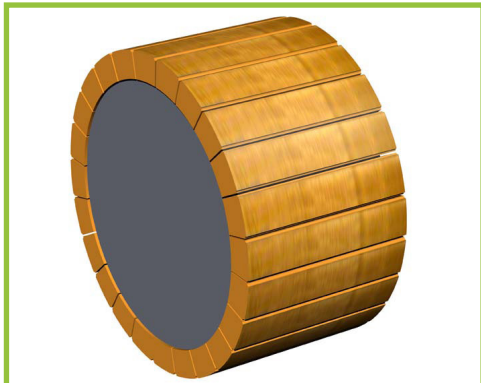
Patina Ligera

Indica buen funcionamiento de la escobilla. El color claro es el resultado de cargas de corrientes livianas, condiciones de humedad baja, reducción de película por contaminación, o escobillas con grafos de bajos rangos de formación de patina.

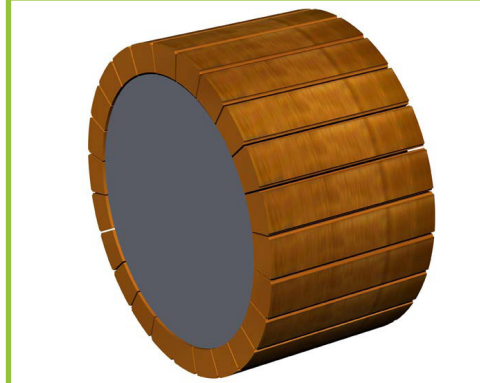
Patina Mediana

Condición de conmutador ideal para la máxima vida de la escobilla y el conmutador. La patina se mostrará constante y de color cobre, marrón o marrón oscura.

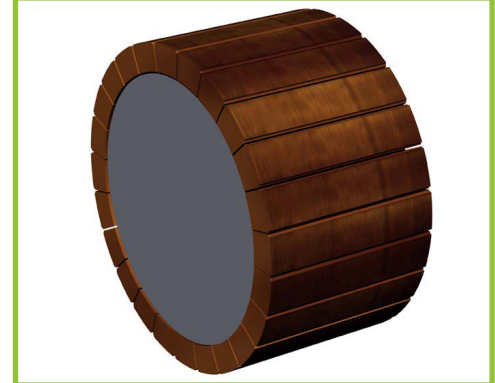
Patina Gruesa

Se manifiesta por cargas de corrientes alta, alta humedad, alta temperatura o grados de altos rangos de formación de patina (los colores que se encuentran en las tonalidades marrones indican contaminación, la cual resulta en alta fricción y alta resistencia.)
